# Pilna 3 gadu garantija

Calix dod patērētājam 3 gadu garantiju no iegādes brīža. Garantija sedz ražošanas un materiālu defektus. Bojājumi, kas radušies nepareizas uzstādīšanas, lietošanas vai apkopes gadījumā, neattiecas uz garantiju.

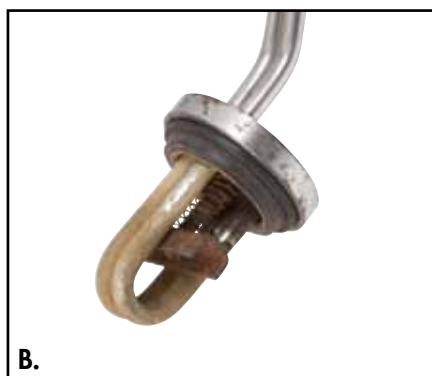
## B. Noraidīta pretenzija

Raksturojums: pārklājums uz apsildes spoles.

Iemesls: piesārņots/netīrs dzesēšanas šķidrums, piemēram, radiatora blīvēšanas cements tiek pievienots dzesēšanas šķidrumam.

Padoms: iztīriet dzesēšanas sistēmu, uzstādiet jaunu apsildes spoli saskaņā ar uzstādīšanas instrukcijām un ielejiet jaunu dzesēšanas šķidrumu.

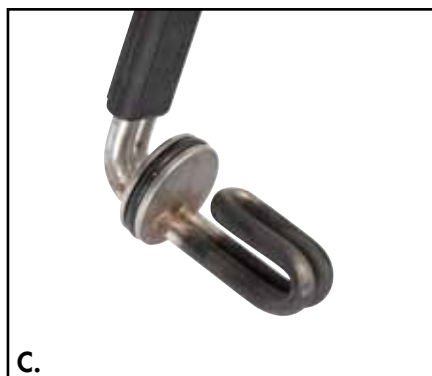
## C. Noraidīta pretenzija

Raksturojums: pilnībā vai daļēji zili-melna apsildes spole.

Iemesls: nepietiekama apsildes spoles dzesēšana, kas radusies no:

1. Nepareiza uzstādīšana (skatīt montāžas instrukciju).
2. Nepietiekama vai nepareiza dzesēšanas sistēma (skatīt transportlīdzekļa īpašnieka rokasgrāmatu).
3. Nepietiekams dzesēšanas šķidruma līmenis sistēmā (skatīt transportlīdzekļa īpašnieka rokasgrāmatu).
4. Nepareizs dzesēšanas šķidruma veids sistēmā (ledus nobloķē šķidruma cirkulāciju).
5. Sildītājs ir savienots ar "pulsējošu" spriegumu.

Padoms: uzstādiet jaunu apsildes spoli saskaņā ar montāžas instrukciju.

Pievērsiet īpašu uzmanību gan uzstādīšanas instrukcijā, gan transportlīdzekļa īpašnieka rokasgrāmatā saturam par dzesēšanas šķidruma līmeni, atgaisošana, noplūdi un veidu.
